ALÉM DA PEDRA: UTILIZAÇÃO DE ROCHAS EM ALVENARIAS NAS ZONAS RURAIS NO NORDESTE DO BRASIL, SÉCULOS XVII AO XX

Resumo: Casa Grande, residências, cemitério, igreja, muros e reocupações de sítios pré-históricos construídos entre os séculos XVII e XX em zonas rurais do nordeste do Brasil compõem os objetos de estudo desta pesquisa. Embora em épocas e contextos diferentes essas construções guardam entre si similitudes que denotam o uso da rocha em alvenarias, de forma exclusiva ou também em conjunto com outros materiais. Descrever essas estruturas e identificar o elo comum entre elas foi o objetivo deste artigo, que introduz o estudo de algumas técnicas e tecnologias que foram eclipsadas pela cantaria artística e especializada de edificações públicas e de maior porte nos centros urbanos, a exemplo de fortificações, igrejas matrizes e palácios. A partir das circunstâncias geográficas e sociais dos contextos de cada caso apresentam-se aqui construções menores e produzidas com matéria prima local em grande parte por seus próprios usuários. **Palavras-chaves:** Alvenarias, Nordeste, Arqueologia Histórica.

Abstract: A plantation owner's mansion, residences, cemetery, church, walls, and shel

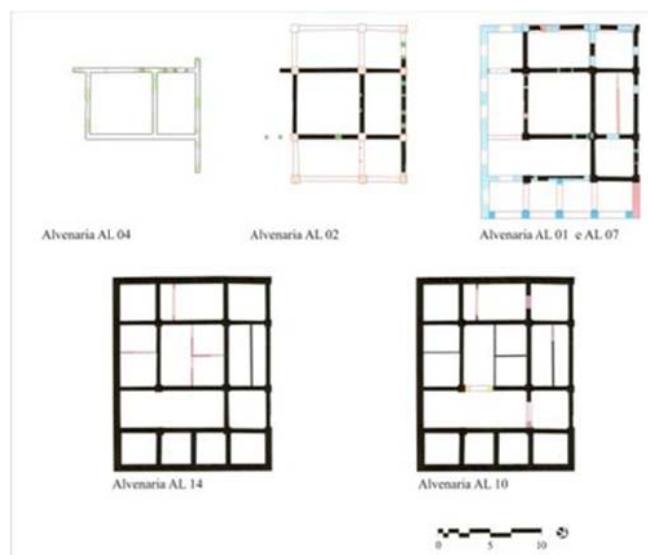
Figura 2: Desenho da evolução cronológica da edificação considerando as seis alvenarias estudadas, a saber, em ordem da ampliação do prédio: AL04 (alvenaria com rocha), AL02 (alvenaria de tijolo cerâmico maciço), AL01 (alvenaria de tijolo cerâmico maciço) e AL07, (alvenaria mista), AL14 (alvenaria de tijolo cerâmico maciço) e AL10, (alvenaria de tijolo cerâmico maciço).

A primeira etapa construtiva está materializada pela alvenaria AL04, (alvenaria de rocha), localizada no centro da atual edificação. É o núcleo inicial da casa e em uma de suas paredes verifica-se a presença de três seteiras indicando que, no momento da sua construção, aquela era uma parede externa e, junto a essa parede, há um piso 30 cm abaixo do piso atual.

A segunda etapa construtiva é representada pela alvenaria AL02, (alvenaria de tijolo cerâmico maciço), que também está localizada no centro da atual edificação e a noroeste, envolvendo a etapa anterior, relativa a alvenaria AL04. Essa nova etapa da edificação tem formato retangular e é estruturada por doze colunas de alvenaria. Como há uma fila de colunas mais a sudoeste, que incorpora a parede das seteiras como área interna dessa nova edificação, conclui-se que esse é a segunda etapa construtiva dentre as seis etapas.

A terceira etapa construtiva é representada pelas alvenarias AL01 (alvenaria de tijolo cerâmico maciço) e AL07, (alvenaria mista), que foram construídas durante a mesma intervenção, ao lado da edificação anterior, ampliando-a no sentido nordeste e sudeste. A AL07 foi ainda utilizada na construção das paredes externas de todo o pavimento superior. Objetivamente, essa é a etapa onde não há dúvida que a casa-grande já era um sobrado.

A quarta etapa construtiva foi materializada pela alvenaria AL14, (alvenaria de tijolo cerâmico maciço) que está localizada no núcleo original da casa, no meio do espaço delimitado pela AL04 – primeira etapa construtiva. Consiste em duas paredes de meia-vez⁵, que estão dividindo o espaço em três cômodos.

Finalmente, a quinta etapa construtiva representada pela alvenaria AL10 (alvenaria de tijolo cerâmico maciço) está localizada no centro da edificação atual, e consiste na abertura de duas arcadas de características iguais em duas paredes pertencentes a alvenarias diferentes. Pode-se afirmar, no entanto, que essa alvenaria é posterior à alvenaria AL14, pois uma das paredes em que a arcada foi aberta pertence à alvenaria AL14.

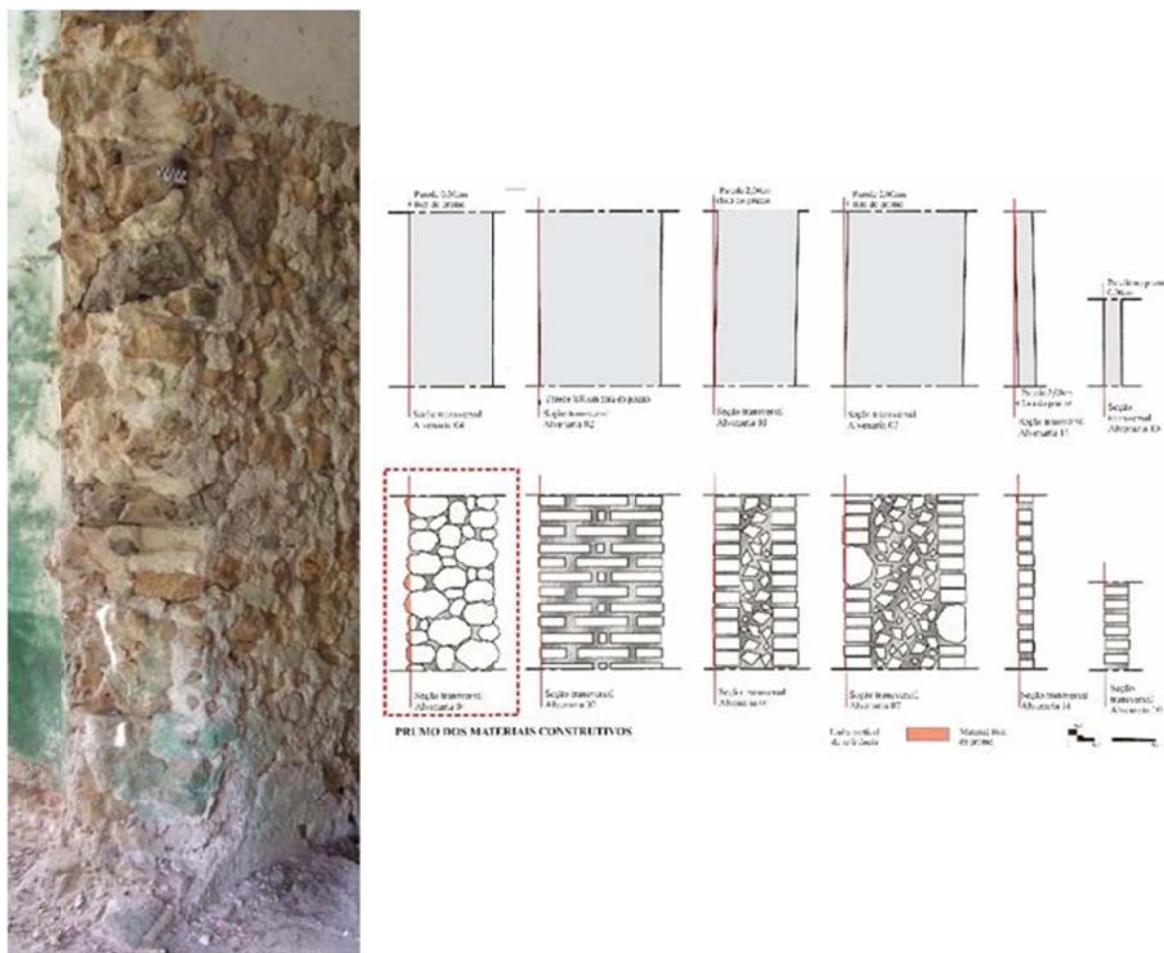
Figura 3: Exemplos de alvenarias identificadas no engenho Monjope. A rocha é empregada no recheio das alvenarias ou, como em algumas paredes, na sua totalidade. No detalhe a alvenaria de rocha com argamassa de barro, com largura variando de 38 a 44 cm. Essa alvenaria utiliza rochas de tamanhos variados, sem tratamento de superfície. Da esquerda para a direita, a sequência das alvenarias condizem com as ampliações (fases construtivas) do casarão e não representam aprimoramentos ou melhorias técnicas ou tecnológicas lineares e crescentes, mas modelos construtivos diversos decorrentes da vicissitudes e circunstâncias econômicas e da disponibilidade de matéria prima e mão de obra de cada época.

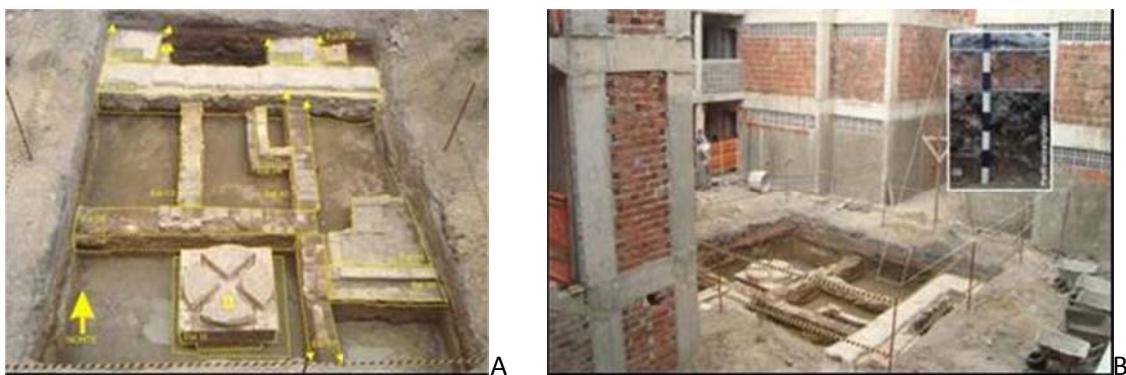
Figura 4: A: Estruturas encontradas na área da construção do bloco C do conjunto habitacional Pilar, na atual área central do Recife; B: Locação das estruturas escavadas em relação à área da cisterna do bloco C do conjunto habitacional Pilar, na atual área central do Recife.

A escavação para construção da cisterna, no bloco C, realizada pela construtora, revelou 8 estruturas de alvenaria de tijolo cerâmico maciço e argamassa de barro e cal, 1 estrutura de alvenaria com rocha e 1 estrutura em alvenaria de tijolo cerâmico maciço e rocha, totalizando 10 estruturas. Todas essas alvenarias a 22 cm abaixo do nível do meio fio da rua do Brum, na atual área central do Recife; exceto as estruturas em rocha e mista que estão a 2 m abaixo do nível do meio fio.

A estratigrafia da área onde foi escavada a cisterna apresenta três camadas: a primeira camada é arenosa com elevada presença de óleo queimado, cuja espessura varia de 5 a 15 cm. A segunda camada é argilosa, de coloração laranja e rosa, largamente utilizada na região como material de aterro. Sua espessura varia de 20 a 40 cm. A terceira camada, onde estavam os fragmentos, não teve sua espessura identificada, pois a partir de 0,8 m a 1 m abaixo do nível do solo atual já se verificava a presença de água.

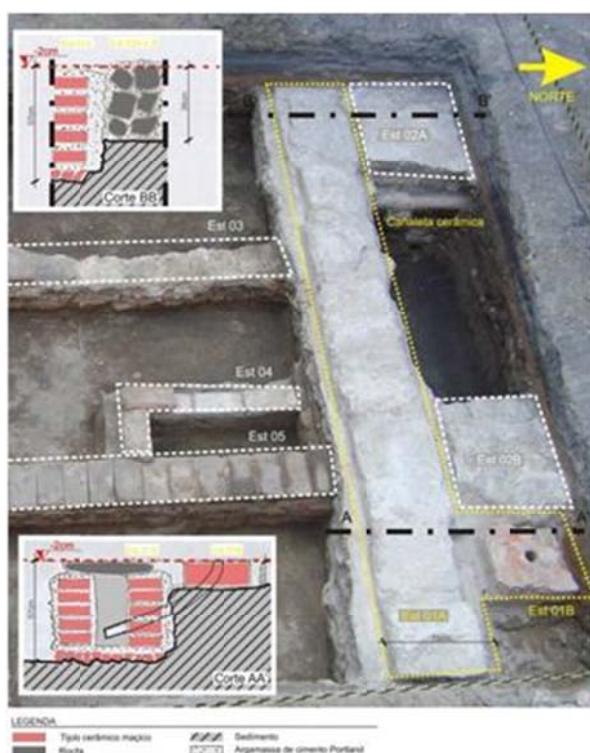
Figura 5: Estrutura 1A e 1B e sua relação com as demais estruturas.

A primeira estrutura corresponde a uma canaleta posicionada no sentido Leste-Oeste, medindo 72 cm de largura e localizada a 2 m abaixo no nível do meio fio, da rua do Brum. A escavação evidenciou 4,90 m de comprimento da canaleta, mas não foi possível identificar o seu início ou seu fim, pois não se pode ampliar a escavação para além da vala da cisterna. A estrutura é composta por duas paredes em alvenaria de tijolo e um tampo em blocos de rocha talhada (0).

Na sua porção oeste, verificou-se uma manilha em cerâmica que sai do perfil norte da vala da cisterna e alimenta a canaleta, perpendicularmente, através da sua parede norte. Na porção leste, verificou-se uma estrutura complementar em cerâmica maciça, aqui denominada estrutura 1B, de formato quadrangular, com dimensões de 50 x 42 cm. Essa estrutura apresenta um furo em curva (formato “L”) medindo 8 cm de diâmetro que a atravessa de cima a baixo e que dá suporte a uma manilha em cerâmica que também alimenta a canaleta.

Verificou-se, no entanto, que as estruturas 1A e 1B não têm relação estrutural com as demais estruturas que estão encostadas nelas. As estruturas 2A e 2B apesar de estarem no mesmo nível (a 2 m do nível do meio fio da Rua do Brum) e terem na sua composição rocha e argamassa de cimento Portland, não apresentam qualquer relação estrutural com as estruturas 1A e 1B. As estruturas 3, 4 e 5, por sua vez, não têm os mesmos materiais, nem o mesmo sistema construtivo, nem estão no mesmo nível de ocupação, mas principalmente, são independentes estruturalmente.

As estruturas 2A e 2B estão posicionadas na porção norte da vala, a 2 m abaixo do nível do meio fio da rua do Brum. São blocos de alvenaria de pedra, rebocados, sem função evidente. A

estrutura 2A, com 70 cm de largura, 84 cm de comprimento e 30 cm de altura, aproximadamente, está em contato com a estrutura 1A (canaleta) na sua parte oeste, mas sem relação estrutural. A estrutura 2B, com 90 cm de largura, 70 cm de comprimento e 30 cm de altura, aproximadamente, está em contato com a estrutura 1A, na sua parte leste, e com a estrutura 1B. Com já foi citado, apesar de estarem em contato físico com as estruturas 1A e 1B, e de estarem no mesmo nível destas, não se verificou relação estrutural entre elas. O sistema construtivo da referida alvenaria não apresenta fiadas, a estrutura parece organizar-se como um conglomerado de rochas irregulares e argamassa de cimento Portland.

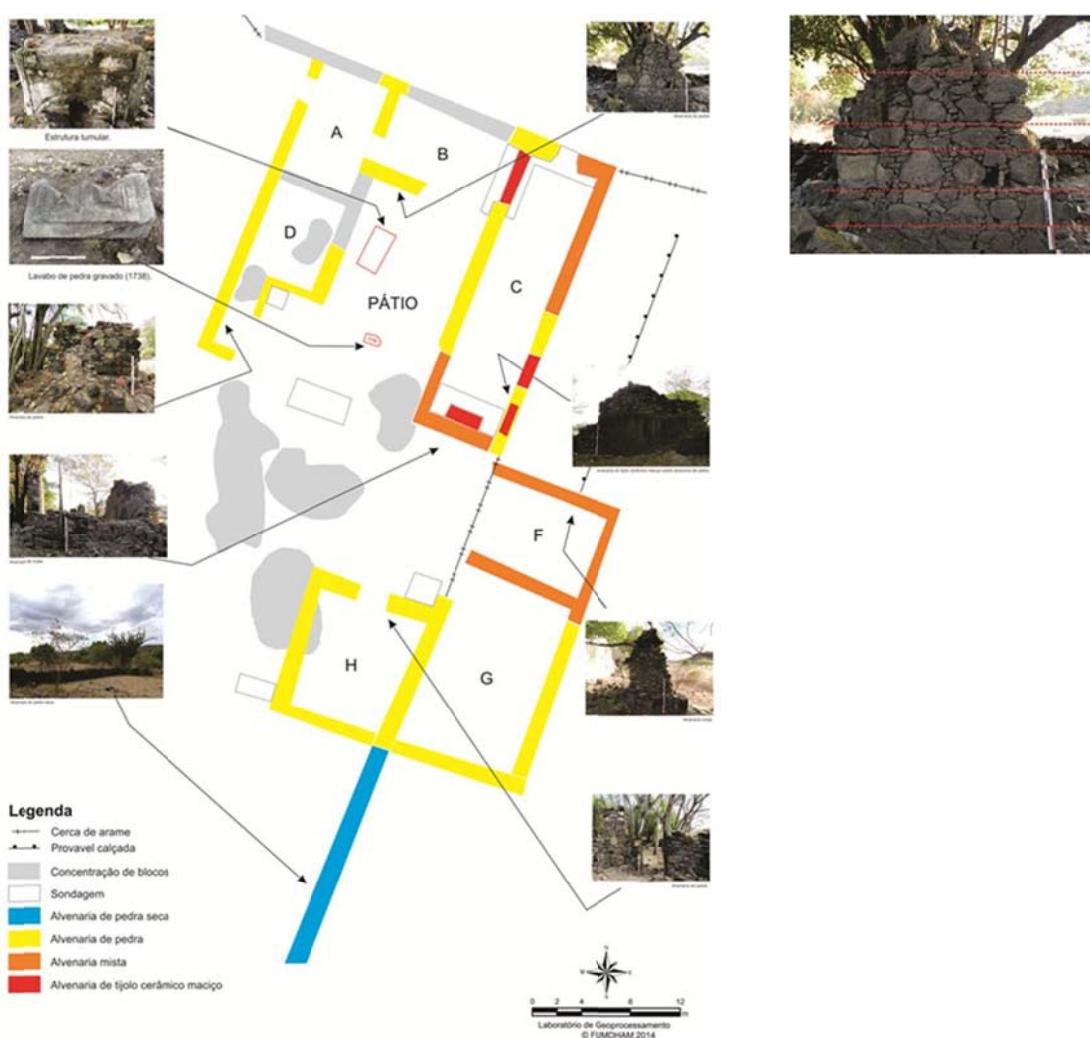
Figura 6: Planta baixa e detalhes com indicação de padrões de alvenarias nos vestígios da antiga fazenda jesuíta, composta por várias construções contíguas entre si, organizadas em quadra, formando um pátio central. Em amarelo, as paredes com alvenaria de rocha. No detalhe maior no alto, exemplo no qual, embora com formatos e tamanhos variados de rochas, manteve-se o nível das prumadas horizontais.

de importância ou hierarquia de cada espaço determinava também o rigor técnico empregado nas alvenarias. Talvez por isso no conjunto das construções que compõe o sítio histórico Brejo de São João foram identificados quatro modelos: alvenaria de pedra, alvenaria de tijolo cerâmico maciço e alvenaria mistae alvenaria de pedra com junta seca, na cerca que estabelece o pomar, no qual blocos de pedras de diferentes tamanhos e formatos compõem uma paginação semelhante aos padrões de muros de rocha com junta seca encontrados no interior do Nordeste (0).

Entretanto, algumas paredes sem rigor aparente nas alvenarias do conjunto demonstram uma peculiaridade. Em uma análise mais detalhada percebe-se um cuidado maior quanto às prumadas das fiadas, aos prumo das paredes e à seleção dos formatos das rochas (0).

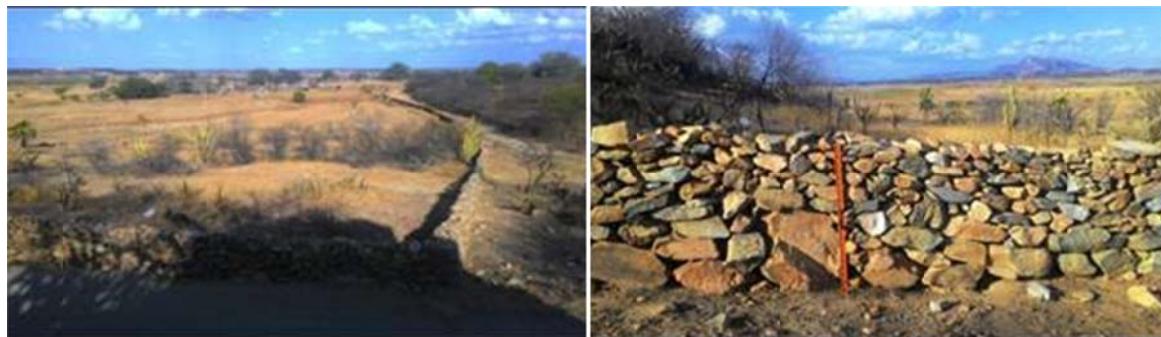
Figura 7: Vista geral da grande extensão desse tipo de construção de “cerca de pedra” na paisagem seridoense, zona rural de Caicó, RN e vista lateral de um trecho da estrutura.

Ao percorrer as estradas que ligam as cidades do Seridó⁹ Potiguar pode ser observada uma das paisagens comuns do semiárido brasileiro. A vegetação arbustiva ressecada, os afloramentos graníticos, o solo em muitas partes desguarnecido de vegetação e recoberto por pavimentos detritícios compõem o cenário da utilização de uma técnica popularmente chamada de *cercas de pedra* ou *muros de junta seca*. Tratam-se de estruturas lineares construídas a partir do empilhamento de blocos rochosos de tamanhos variados sem a utilização de nenhum tipo de argamassa ou rejunte.

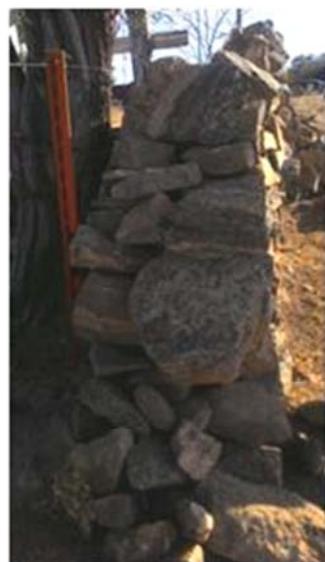
Figura 8: Detalhe transversal do muro em alvenaria de rocha na zona rural de Caicó, RN.

No caso do Seridó esses muros divisores de terras foram construídos em um padrão conhecido popularmente como “dique duplo” e que permanece até os dias atuais com pouca variação. Essa técnica, descrita em estudos estrangeiros e nacionais (Jenkins, 2010; Post, 2005; Schneider, 2013; Silva, 2006; et. al.), consiste na construção da estrutura a partir de uma base mais larga, composta de blocos maiores e o topo mais estreito, dotando-a de um formato trapezoidal com aproximadamente 1 m de altura. No caso dos exemplos identificados e registrados aqui os muros são retos, ou seja, com prumo vertical. Além do mais nesse modelo as laterais, ou seja, os diques, são compostos por blocos maiores na base, e a medida que a estrutura aumenta sua altura as rochas diminuem de tamanho. Cabe ressaltar e em decorrência da supressão de rejunte o assentamento e a estabilidade da estrutura é feita por pequenas rochas.

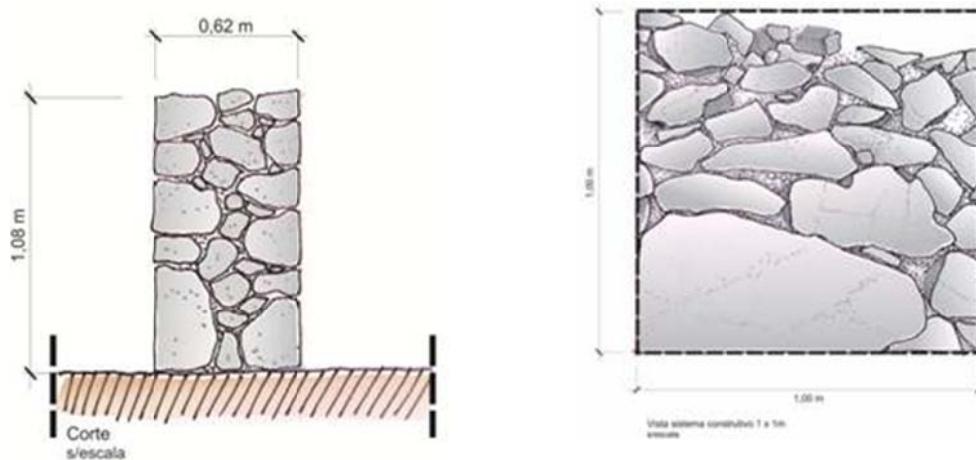
Figura 9: Corte transversal e detalhe do muro com alvenaria de rocha e junta seca, elaborado a partir da estrutura identificada na zona rural de Pesqueira, PE.

A variabilidade como já foi dito, é uma questão de execução individual ou de um pequeno grupo. Por isso, podemos englobar os dois casos em um mesmo grupo. Tanto no caso de Pesqueira e no de Caicó as rochas estão apoiadas umas nas outras sem folga entre elas. Essa característica, segundo os moradores locais, é o que garante a sua conservação. A estrutura apresenta 0,62 m de largura e 1,08 m de altura, e está em prumo. Não há fundação, a cerca está apoiada no solo. A estrutura é composta por três linhas de rocha de tamanhos variados:

- 0,97 x 0,50 m (comprimento e largura);
- 0,39 x 0,15 m;
- 0,17 x 0,14 m;
- 0,07 x 0,07 m.

Observa-se que a linha central é formada por rochas de menores dimensões. As rochas utilizadas nas linhas externas apresentam face externa regular. Segundo as informações dos moradores, essas rochas foram utilizadas como encontradas no ambiente e não foram trabalhadas. A regularidade observada é, portanto, resultado do desgaste natural.

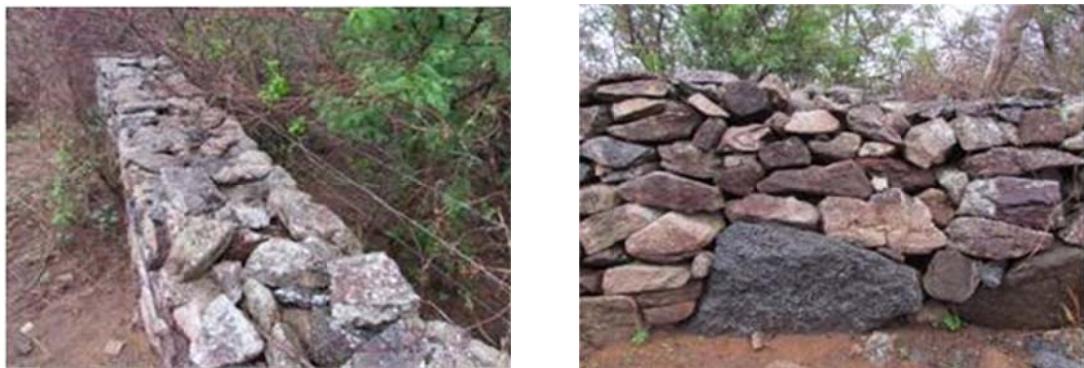
Figura 10: Face superior e vista lateral de muro de rocha e junta seca na zona rural de Pesqueira, PE.

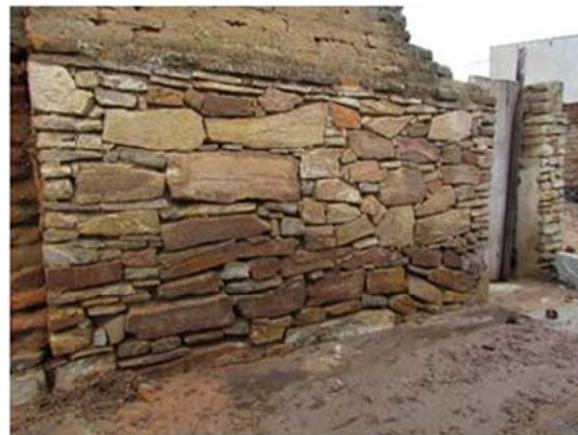
Figura 11: Muro divisor de lote em um distrito na zona rural do município de Pesqueira-PE seguindo o padrão de alvenaria com junta seca. Note-se que se manteve um prumo nessa parede, independentemente da irregularidade geométrica das rochas.

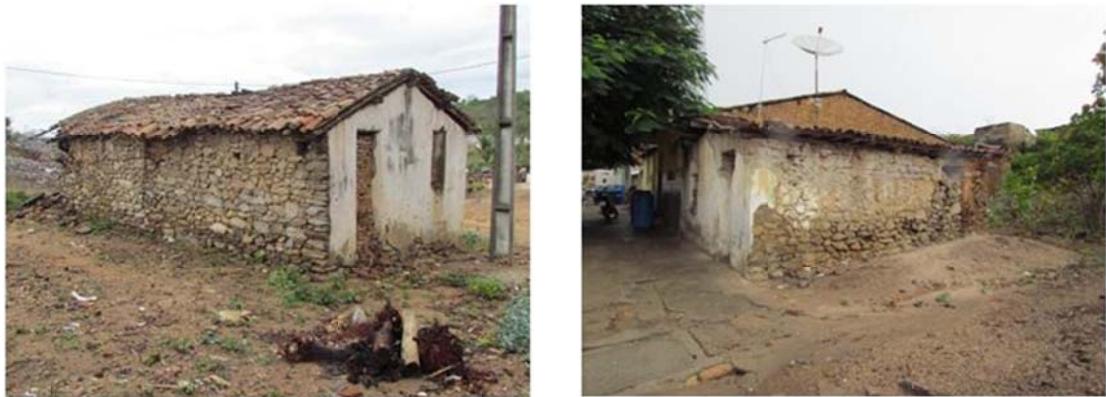
Figura 12: Casas construídas com alvenaria de rocha e rejunte de barro na zona rural de Pesqueira-PE. Nos dois casos percebe-se a ainda a presença de reboco. As alvenarias de rocha dessas residências seguem o modelo de emprego de rochas do entorno sem ou com pouco trabalho de cantaria. Nesses dois casos a paginação é irregular e as rochas maiores foram colocadas na parte inferior.

Casas de alvenaria de rocha e argamassa de barro, utilizando barro de formigueiro. As duas edificações têm formato retangular e irregular. Especificamente a da direita mede 9 x 5 m (comprimento e largura). O comprimento varia, em média, 12 cm, ou 1,3%; e a largura varia, em média, 4 cm, ou 0,8%. Essa variação demonstra ou a falta de instrumento de medição ou a falta de controle durante a execução da obra. No que concerne ao prumo, algumas paredes externas foram construídas em prumo, já outras não, variando até 8 cm. A casa foi posicionada em terreno pouco regular, resultando numa variação de altura de 2,70 a 3,05 m de um lado para o outro. Internamente, a construção foi dividida com paredes singelas, medindo 9 cm de largura, de tijolo cerâmico maciço e argamassa de barro. A estrutura em alvenaria de rocha apresenta 0,36 m de largura e foi construída sobre fundação, também em alvenaria de rocha. Segundo informações do proprietário, que edificou a casa, sua fundação apresenta cerca de 1 m de profundidade. A estrutura das paredes é composta por 2 linhas de rocha divididas em três grupos de tamanhos:

- Tamanho grande = $0,44 \times 0,28$ m (comprimento e largura);
- tamanho médio = $0,26 \times 0,15$ m;
- tamanho pequeno = $0,13 \times 0,07$ m.

Nos encontros entre as paredes as rochas apresentam formato tendendo a ortogonal. As rochas utilizadas nas linhas externas apresentam face externa regular. Segundo as informações dos moradores, essas rochas foram utilizadas como encontradas no ambiente, portanto, não foram trabalhadas. A regularidade observada é, portanto, resultado do desgaste natural.

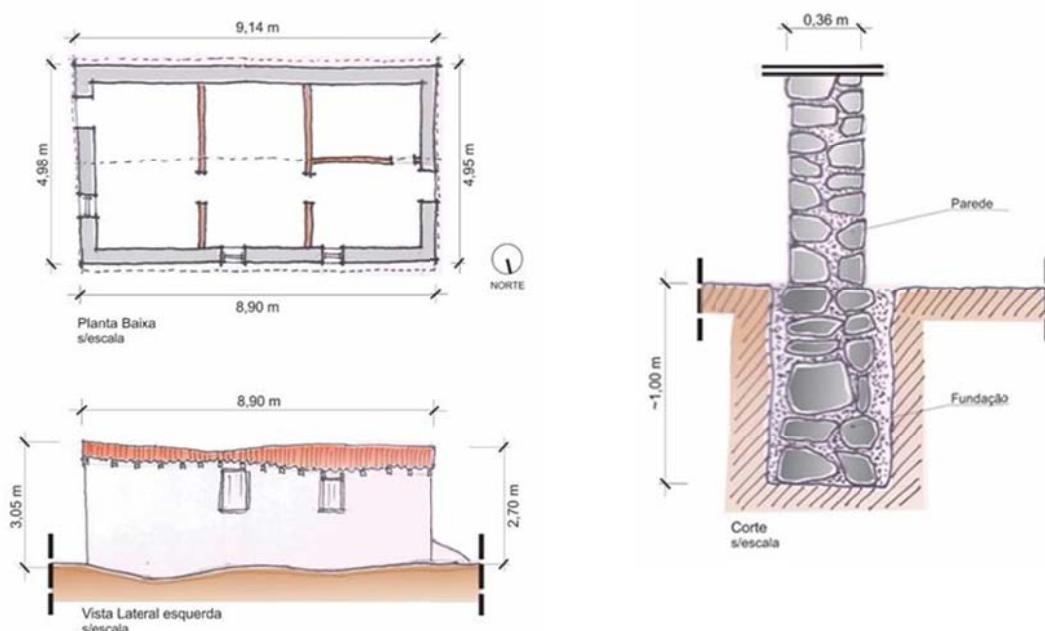
Figura 13: Planta baixa, vista lateral e detalhe da alvenaria de rocha de residência em Pesqueira-PE.

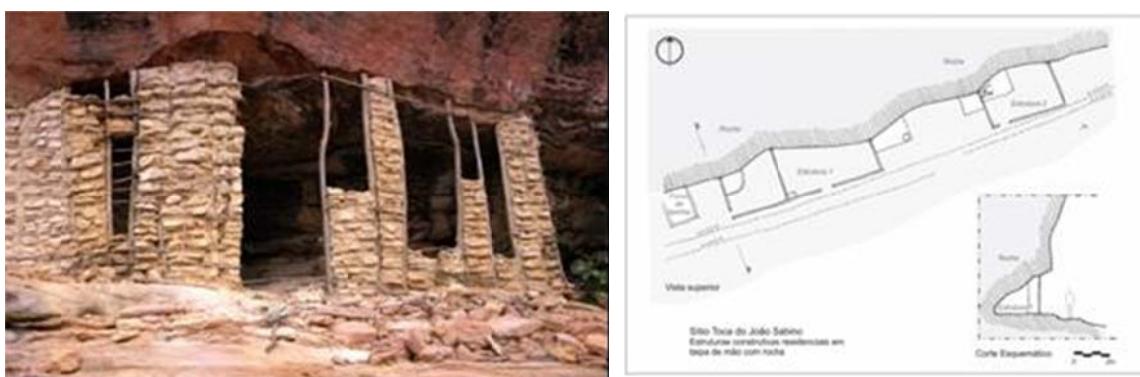
Figura 14: Situação atual da estrutura construtiva em taipa de mão com rocha no Sítio Toca do João Sabino e levantamento esquemático da reocupação do sítio pré-histórico.

Originalmente as estruturas construtivas presentes no sítio Toca do João Sabino foram edificadas em taipa de mão, mas com o fechamento em barro e rocha. Esse sistema construtivo parece originar-se a partir da taipa de mão, quanto aos elementos em madeira, contudo em vez de barro, adotaram-se pedras no interior da gaiola.

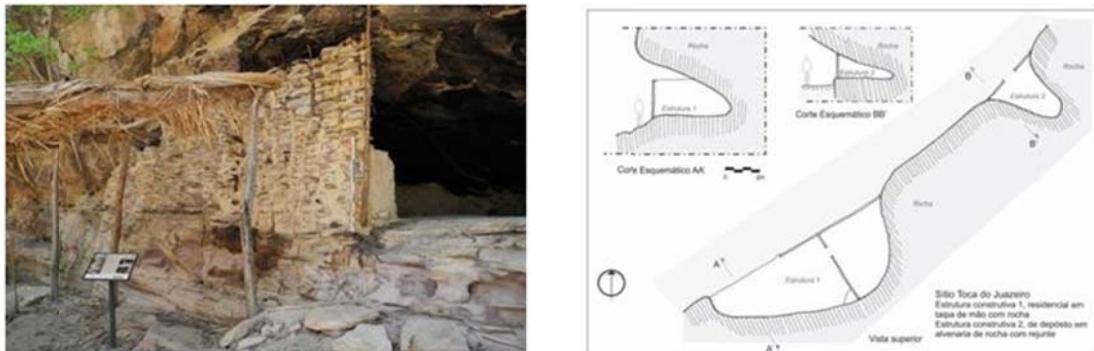
Figura 15: Situação atual da estrutura construtiva A, em taipa de mão com rocha, do Sítio Toca do Juazeiro levantamento esquemático da reocupação do sítio pré-histórico.

Com base no registro fotográfico realizado pela Fumdhham¹¹ em diversas épocas: 2001, 2004, 2006, 2011, 2013 e 2014, foi possível identificar que não houve desgaste nas estruturas de moradia e de depósito ao longo dos anos capazes de prejudicar a originalidade construtiva das estruturas.

As estruturas construtivas presentes no sítio Toca do Juazeiro foram edificadas em dois sistemas construtivos diferentes: a moradia foi construída em taipa de mão, mas com o fechamento em barro e rocha; e o depósito, em alvenaria com rocha.

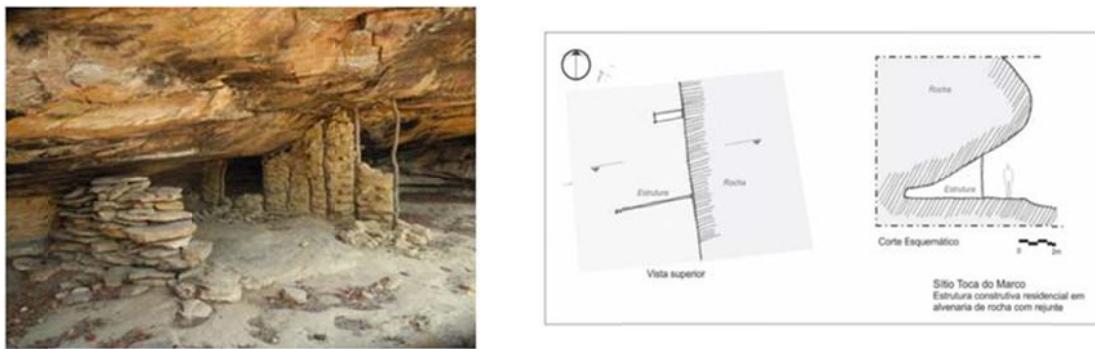
Figura 16: Situação atual da estrutura construtiva em taipa de mão com rocha do Sítio Toca do Marco e levantamento esquemático da reocupação do sítio pré-histórico.

A estrutura construtiva existente no sítio Toca do Marco foi edificada em dois sistemas construtivos diferentes: uma das paredes foi construída em taipa de mão, mas com o fechamento em barro e rocha; e a outra parede, em alvenaria de rocha, mas sem utilização de argamassa.

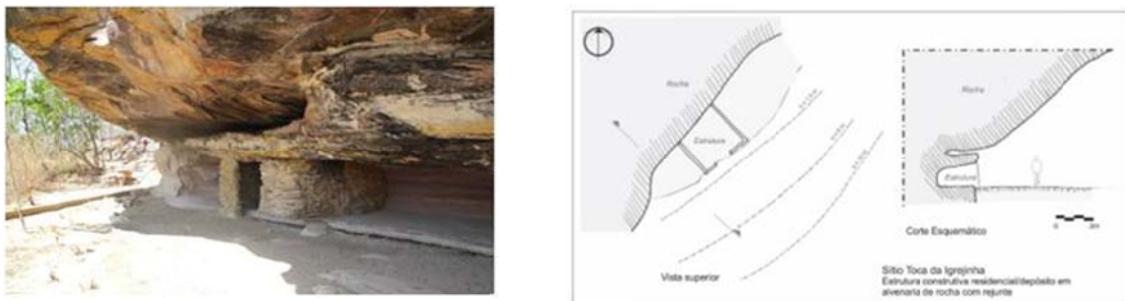
Figura 17: Situação atual da estrutura construtiva em alvenaria de rocha com rejunte do Sítio Toca da Igrejinha e levantamento esquemático da reocupação do sítio pré-histórico.

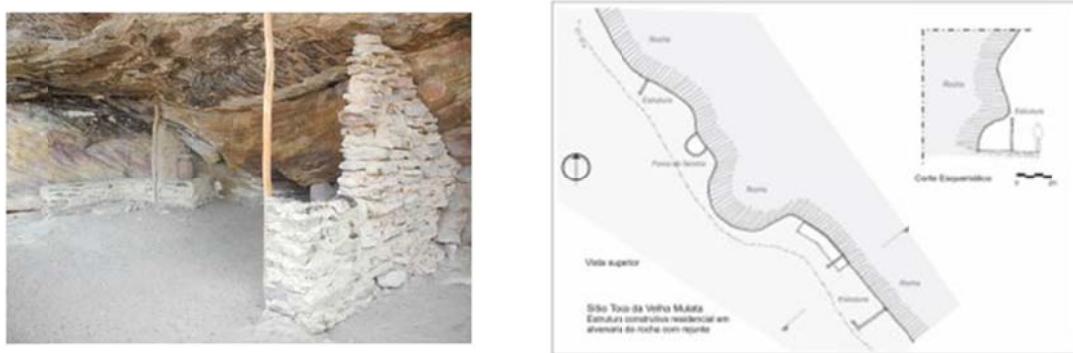
Figura 18: Situação atual da estrutura construtiva em alvenaria de rocha com rejunte do Sítio Toca da Velha Mulata e levantamento esquemático da reocupação do sítio pré-histórico.

A estrutura construtiva edificada no sítio Toca da Velha Mulata foi a alvenaria de rocha, ou seja, uma estrutura formada pela disposição de camadas de rocha, de formato e tamanho irregular, sobre argamassa.

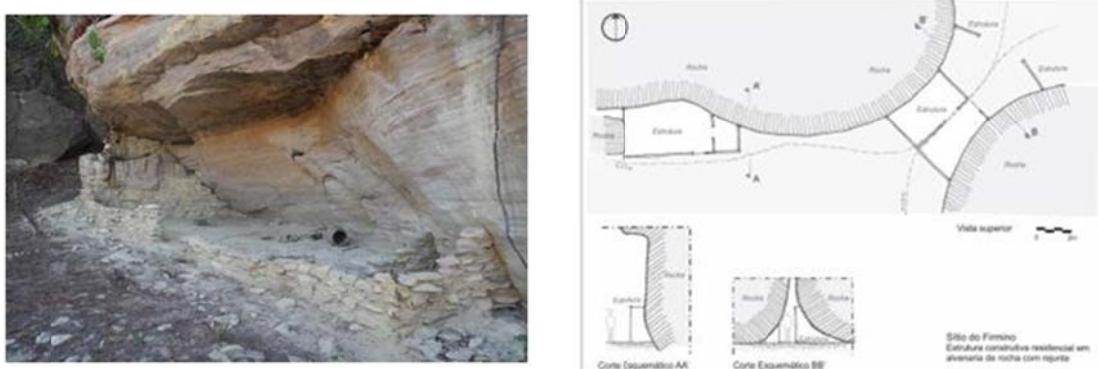
Figura 19: Situação atual da estrutura construtiva 2 em alvenaria de rocha do Sítio Toca do Firmino e levantamento esquemático da reocupação do sítio pré-histórico.

O Sítio Toca do Firmino é um abrigo sob rocha que está localizado na região da Serra Branca. Foi ocupado pelos maniçobeiros no final do século XIX, início do século XX. A Estrutura 1 foi construída entre duas rochas sobrepostas, aproveitando o espaço do abrigo natural. O suporte rochoso, inclinado e baixo, serviu de parede de fundo e de teto da nova moradia. A Estrutura 2, por sua vez, é um pouco mais ampla, pois está apoiada no paredão alto e pouco inclinado, servindo de fundo.

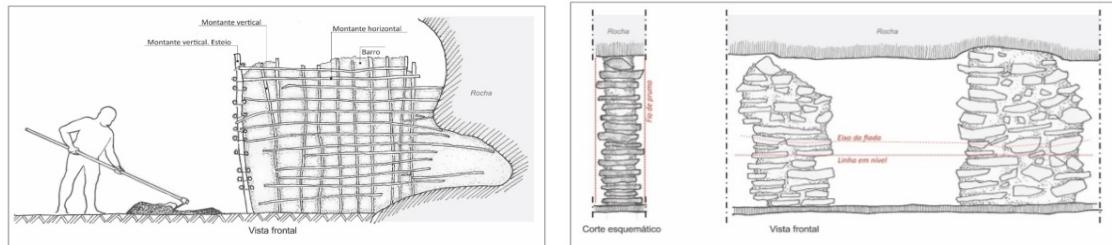
Figura 20: A. Sistema construtivo em taipa de mão construída a partir de montantes verticais e horizontais, em madeira, recoberto com barro, identificado no sítio Toca do Mulungu I. B. Sistema construtivo em alvenaria de rocha com rejunte em barro, do Sítio Toca da Igrejinha, onde não se observa padrão de matéria-prima, nem modulação na sua paginação: nos sítios Toca da Velha Mulata; Toca do Firmino; Toca do Forno da Serra Branca; Toca do Mulungu II; Toca do Zé Paes e Toca do Salustiano.

Como já foi citado, durante o levantamento dos sítios reocupados pelos maniçobeiros e das estruturas por eles edificadas foram identificados dois sistemas construtivos: taipa de mão e alvenaria com rocha. No entanto, verificou-se que algumas das estruturas em taipa de mão utilizavam também a rocha como revestimento, juntamente com o barro. Essa variação não é citada na bibliografia corrente sobre o tema, sugerindo tratar-se de um sistema construtivo particular utilizado por um grupo de emigrantes nordestinos, numa terra de clima seco, com vegetação de caatinga, num contexto sócio econômico de descaso, exclusão e sobrevivência.

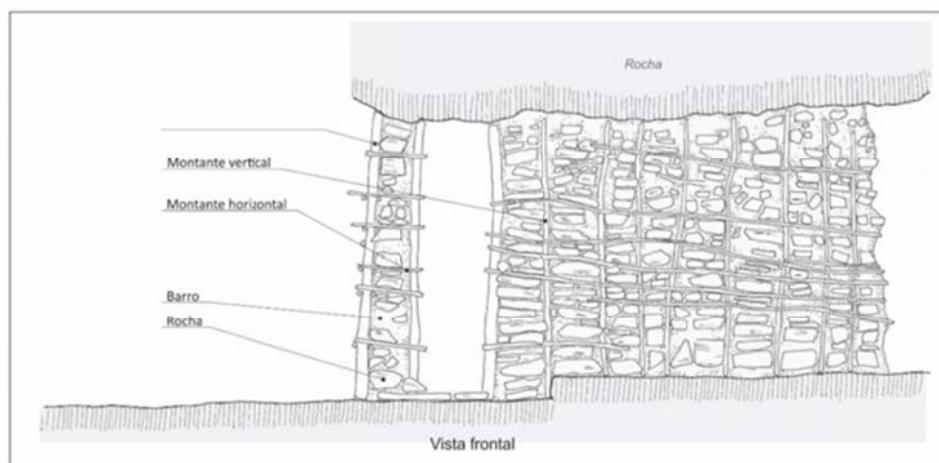
Figura 21: Sistema construtivo em taipa de mão com rocha, construída a partir de montantes verticais e horizontais, recoberta com barro e rocha, identificados nos sítios Toca do João Sabino e Toca do Marco. A partir de sistemas tradicionalmente conhecidos: alvenaria com rocha e taipa de mão. A partir do levantamento de campo e com base na bibliografia consultada percebeu-se que esse padrão construtivo pode representar uma solução sincrética da taipa de mão convencional e da alvenaria de rocha.

Ao levarmos em consideração que a taipa de mão e a alvenaria com rocha são modelos construtivos independentes, embora compartilhem o barro e a areia, a identificação de um terceiro modelo insere-se dentro do conceito de sincretismo tecnológico¹².

Do ponto de vista de sua qualificação, técnica ou tecnológica, essa variação da taipa de mão não parece ter agregado qualidades mecânicas à estrutura, ou seja, aumentando sua solidez estrutural. Normalmente a solidez é o resultado da combinação entre a qualidade da matéria-prima, existência de amarração entre os elementos construtivos e construção da parede em prumo. Entretanto, a presença da rocha parece ter contribuído na durabilidade do conjunto frente à água das chuvas que precisaria de menor manutenção. Considerando esses aspectos, durabilidade e manutenção, poderíamos então pensar que trata-se de um aprimoramento tecnológico.
